# BOUWHISTORISCH ONDERZOEK HUIS RIJSWIJK

## OVER DE UITVOERING VAN HET ONDERZOEK EN DE BELANGRIJKSTE CONCLUSIES

> door Daan Wennips

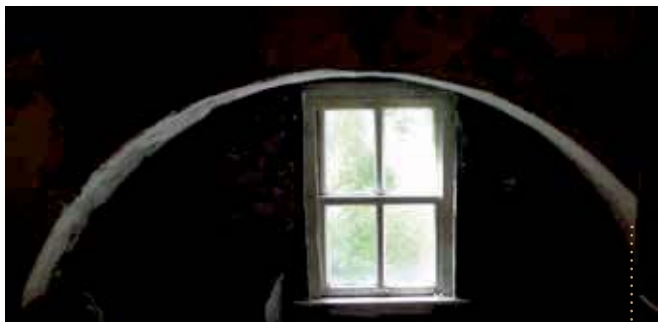
> AFB. 5: ZWARE BOOG VOOR MUUROPENING EERSTE VERDIEPING  
FOTO: AUTEUR

Op de eerste verdieping bevindt zich de zware boog die de muuropening constructief mogelijk maakte (zie afb. 5), als een stille getuige van de vroegere doorgang. Op de kaart uit 1733-1734 (afb. 2) wordt duidelijk dat de poorttoren op de hoek van het omgrachte terrein stond. Dit geeft aanleiding om te denken dat de poorttoren slechts een eerste verdediging was voor een (grotere) hoofdburcht, centraler op het terrein. Archeologisch onderzoek zou hier wellicht in de toekomst uitsluitsel over kunnen geven. De tekening van Jan de Beyer uit 1742 (afb. 8) geeft een indruk van de omvang van de poorttoren, die met de voet in de gracht staat.

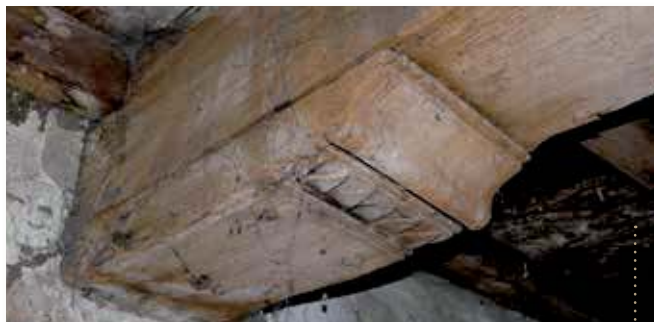
> AFB. 6: SLEUTELSTUK MET OJIEFPROFIEL FOTO: AUTEUR

De tweede bouwfase is de aanbouw van de woonvleugel. Een eerste – globale – aanwijzing voor een datering geven de sleutelstukken. Deze stukken hout, onder de uiteinden van de draagbalken in de muuroplegging, zijn soms met houtsnijwerk gedecoreerd en daardoor modegevoelig. Door de modegevoeligheid van de decoraties is op basis van stilistische kenmerken een globale en voorzichtige datering mogelijk. De sleutelstukken op de eerste verdieping van de woonvleugel zijn alle in dezelfde decoraties vorm gegeven: een zaagtandmotief en een beëindiging met een zogenaamd ojiefprofiel (zie afb.6). Een vergelijking met andere sleutelstukken geeft een globale datering van het hout ergens tussen het midden van de zestiende eeuw en begin zeventiende eeuw.

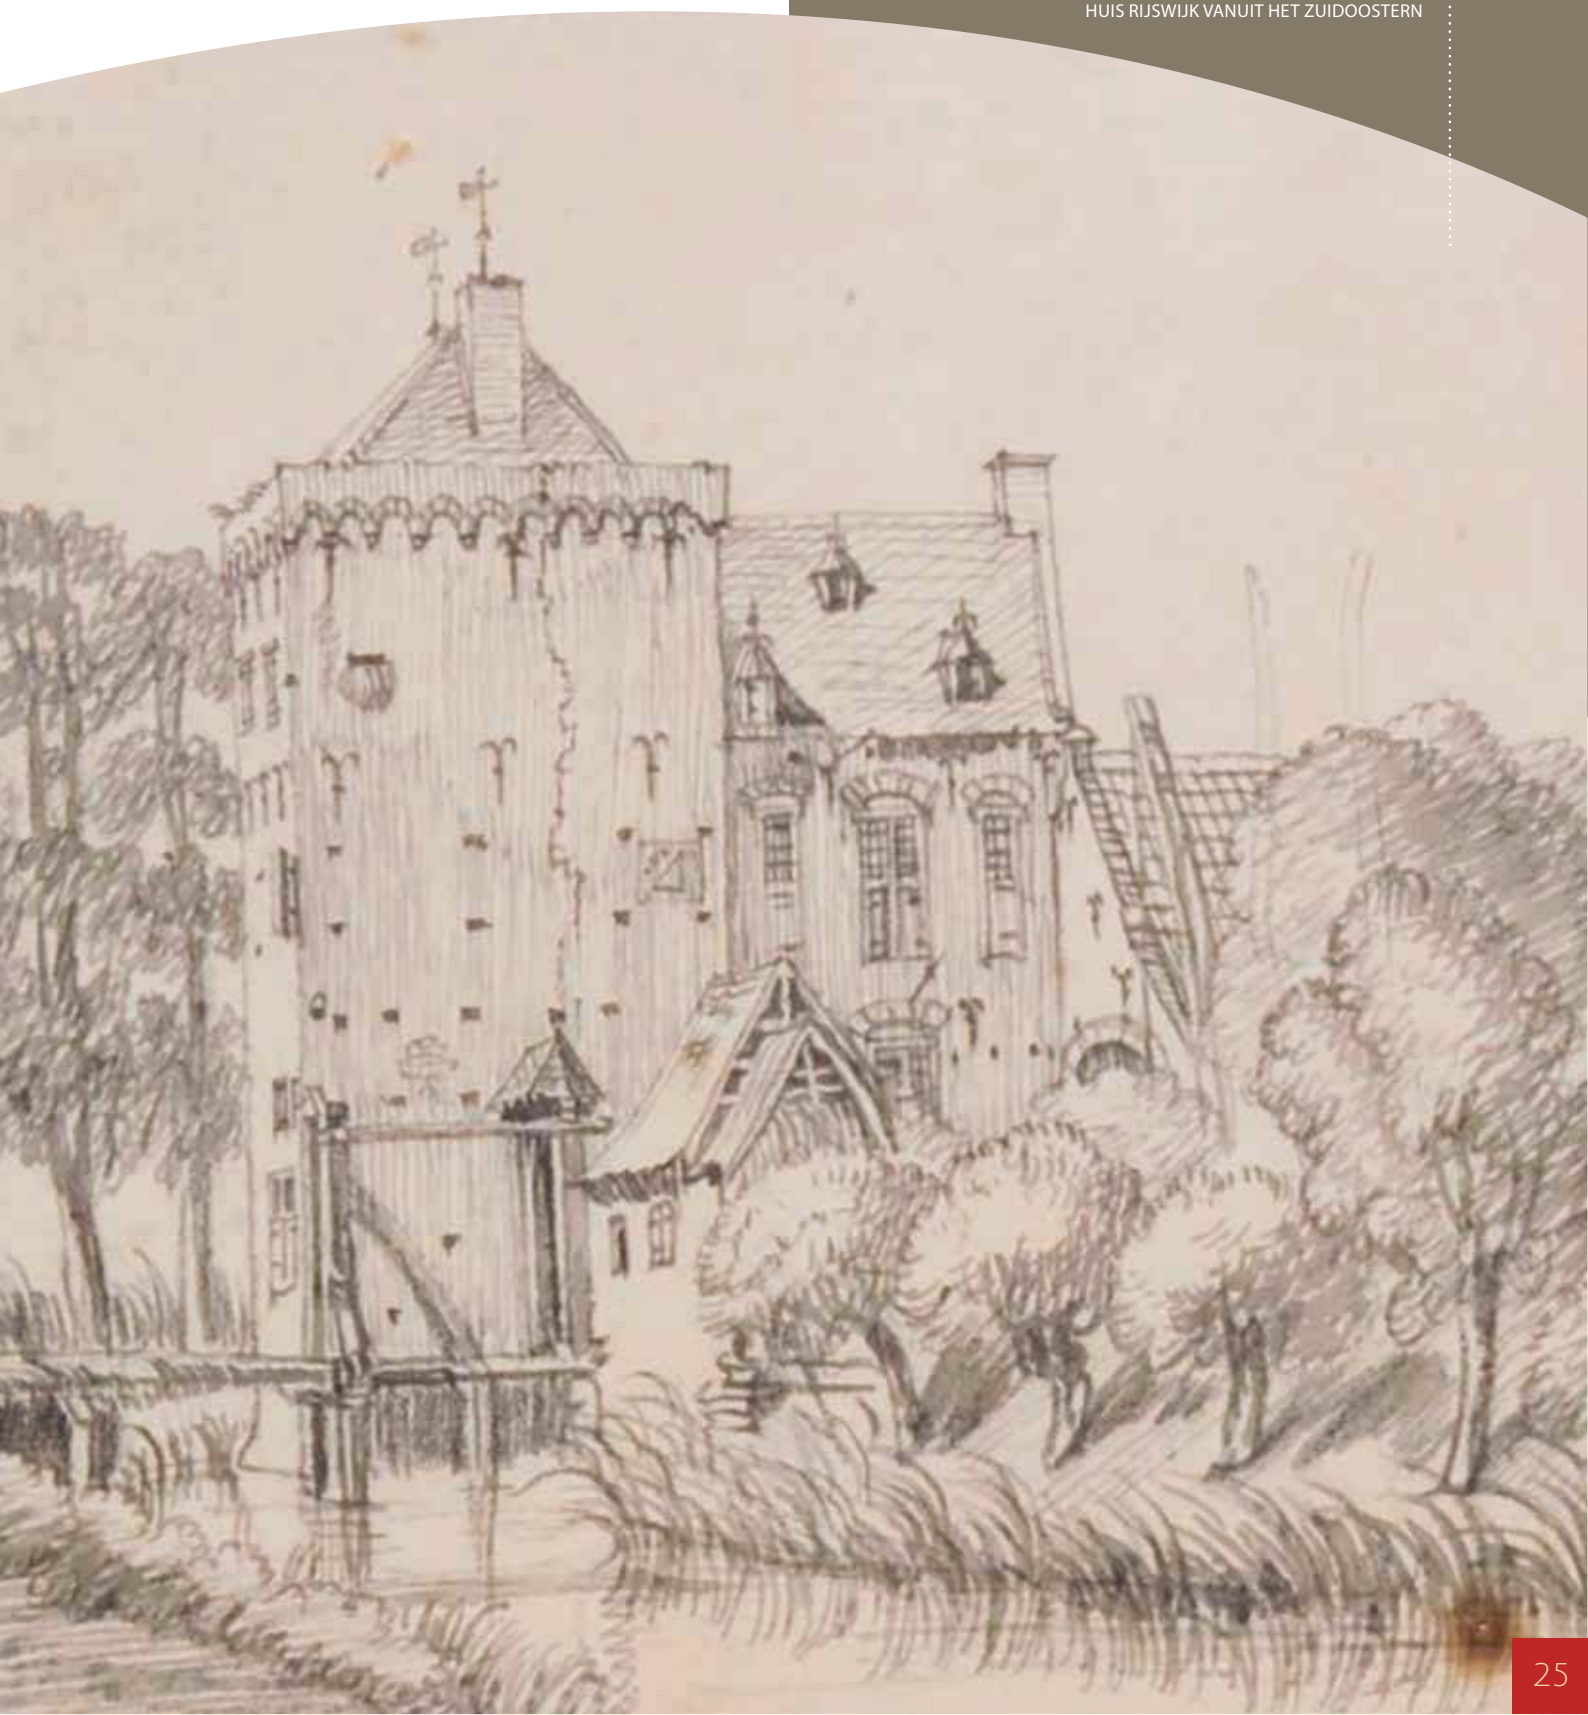
> AFB. 7: TEKENING JAN DE BEYER, 1742,  
HUIS RIJSWIJK VANUIT HET ZUIDOOSTERN

Vanaf 1730 is het huis verpacht als boerderij. Op de tekening van Jan de Beyer uit 1742 blijkt de agrarische functie van het kasteelterrein uit de hooiberg rechts van het hoofdgebouw. Rond 1800 wordt de gracht rondom de gebouwen gedempt. Vergelijk de Lymers amts carten (afb. 2) met de Bylandse Tiende kaart (afb. 3). In de tweede helft van de negentiende eeuw verliest huis Rijswijk definitief zijn kasteelachtige uitstraling. Het L-vormige gebouw wordt afgeknot en de kap wordt verlaagd. Waarschijnlijk om bouw materiaal te kunnen hergebruiken. Vroeger was arbeid namelijk relatief goedkoop en bouw materiaal relatief duur. In met name de kap is deze bouw fase goed af te lezen. De inkepingen in de daksporen, waarin ooit haanhouten (horizontale balken tussen de sporen) zaten, zijn nu omlaag gericht in plaats van horizontaal. Hierdoor is de oude, steilere, kaphelling eenvoudig te reconstrueren. De draadnagels waarmee de gebinten opnieuw zijn verbonden geven een datering van deze bouw fase in de tweede helft van de negentiende eeuw. Het geschilderde jaartal 1879 op een van de kapbalken zou het exacte jaar kunnen zijn waarop deze bouw fase heeft plaatsgevonden. Waarschijnlijk is in deze bouw fase ook een aantal vloeren en vloerconstructies gewijzigd, mogelijk met gebruikmaking van ouder (hergebruikt) hout. De woning is eind negentiende of begin twintigste eeuw in de binnenhoek van de L-vorm gebouwd. De strakke, machinaal gevormde, bakstenen waarmee de muren opgetrokken zijn geven aanleiding voor deze datering. Nog recenter is de aanbouw van een serre in de voorgevel.
